Analisis Asesmen Kabel 20 kV pada Saluran Kabel Tegangan Menengah di PLN ULP Prima Majalaya

Makalah ini merupakan rangkaian kegiatan dari kerja praktik keinsinyuran yang membahas tentang analisis pelaksanaan asesmen kabel SKTM 20 kV di PLN ULP Prima Majalaya, yaitu salah satunya asesmen kabel SKTM pada Penyulang MLK dengan segmen GI Majalaya – Gardu PKT. Selain itu, makalah ini juga menjelaskan bagaimana tindak lanjut terhadap rekomendasi perbaikan yang diberikan berdasarkan hasil pelaksanaan asesmen kabel tersebut.

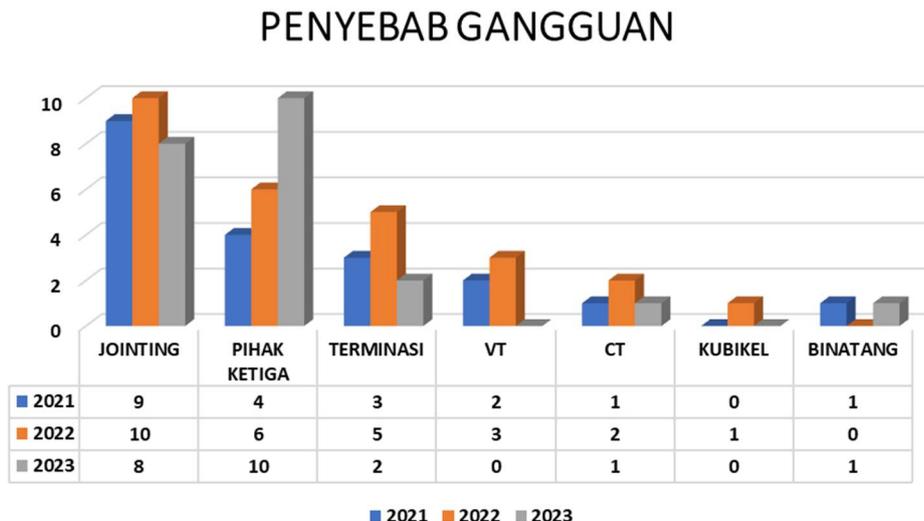
Majalaya dalam 3 tahun terakhir, diketahui bahwa gangguan SKTM yang terjadi akibat gangguan *jointing* menjadi penyebab dominan dan masalah utama internal yang terjadi, seperti yang ditunjukkan pada Gambar 1.

Gambar 1. Penyebab Gangguan SKTM di PLN ULP Prima Majalaya Tahun 2021 – 2023

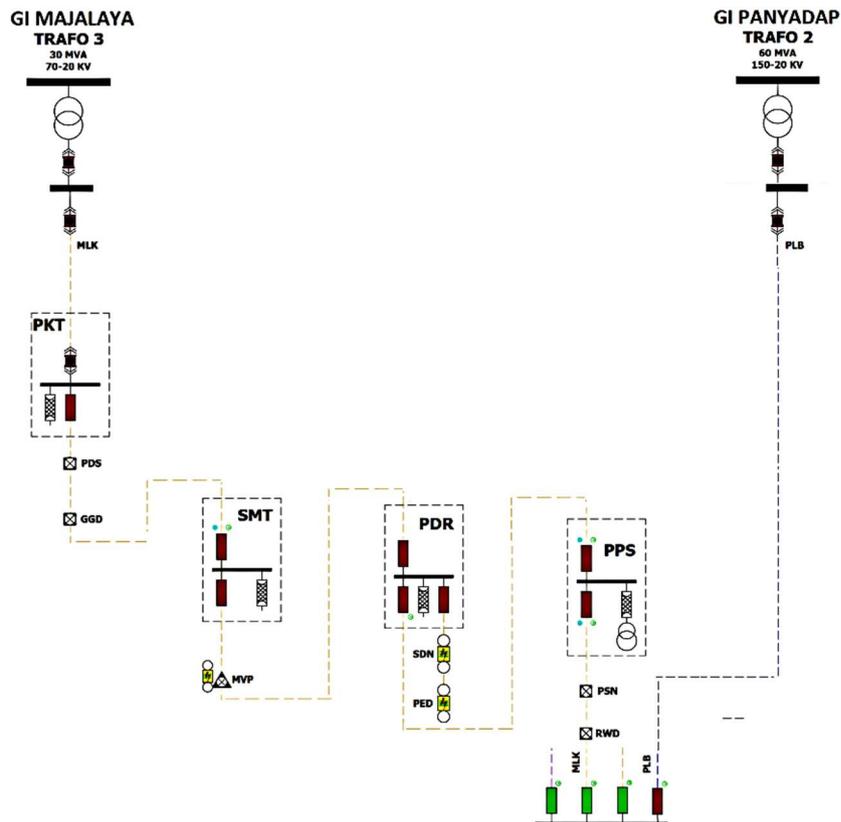
Penyulang MLK (Majalaya-Leuwidulang-Kuning) merupakan salah satu penyulang SKTM yang dimiliki oleh PLN ULP Prima Majalaya untuk memberikan pelayanan dalam pendistribusian sistem tenaga listrik bagi pelanggan-pelanggan industri di wilayah Majalaya. Penyulang ini beroperasi sejak tahun 1986 menggunakan kabel XLPE berpenampang 3 x 150 mm. Penyulang yang mempunyai total asset kabel sepanjang 3,417 kms ini menjadi pasokan utama bagi 11 gardu distribusi 20 kV, sesuai dengan *Single Line Diagram* (SLD) yang ditampilkan pada Gambar 2.

Gambar 2. Single Line Diagram (SLD) Penyulang MLK

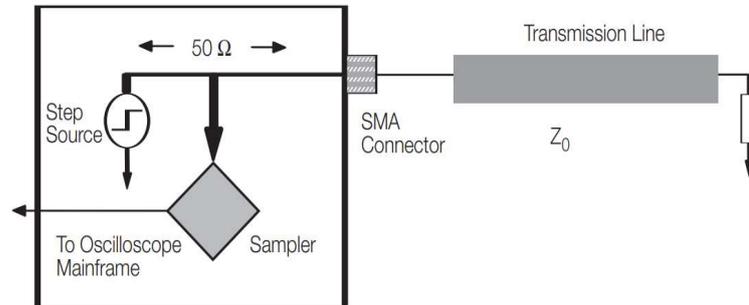
Tahap awal yang dilakukan dalam pekerjaan asesmen kabel SKTM adalah pengujian TDR. Pengujian TDR (*Time Domain Reflectometry*) merupakan pengujian yang dilakukan untuk mengetahui panjang kabel pada segmen yang diuji. Pengujian ini mengukur pantulan yang terjadi ketika sinyal melintasi suatu media transmisi, yaitu kabel, dimana pengujian ini mengirimkan pulse melalui media tersebut dan membandingkan pantulan dari area transmisi yang tidak diketahui dengan pantulan yang dihasilkan oleh standar impedansi[3]. Blok diagram pengujian TDR ini ditunjukkan pada Gambar 3.

Gambar 3. Blok Diagram Pengujian TDR

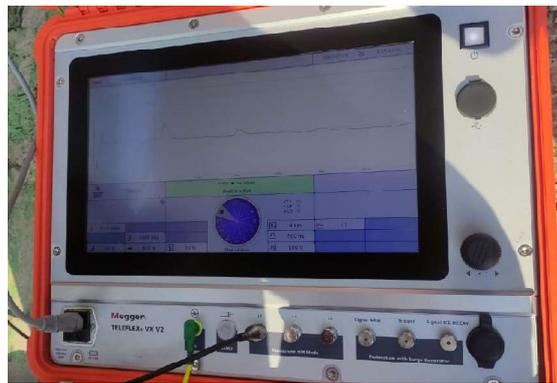
Langkah awal yang harus dilakukan dalam pelaksanaan asesmen kabel adalah pengujian TDR, dimana pengujian ini dilakukan dengan menggunakan Megger Teleflex VX, seperti yang ditunjukkan pada Gambar 4. Tampilan TDR menunjukkan bentuk gelombang tegangan yang kembali saat sinyal dikirimkan melalui jalur transmisi. Gelombang yang dihasilkan adalah gabungan dari sinyal yang masuk dan pantulan yang muncul ketika sinyal tersebut melewati impedansi yang bervariasi.

Gambar 4. Tampilan Megger Teleflex VX

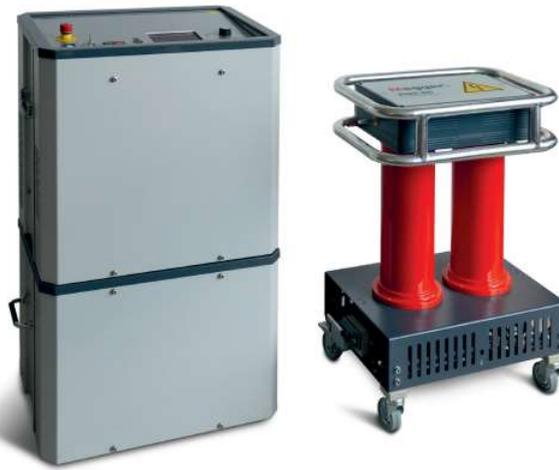
Dari Tabel 2 dapat diketahui bahwa terdapat lima jointing kabel dan dua terminasi pada segmen kabel sepanjang 0,945 km atau berjarak 945 meter dari GI ke arah Gardu PKT sebagai gardu pertama. Data-data tersebut kemudian menjadi acuan dalam pelaksanaan asesmen kabel. Sesuai dengan penjelasan di atas, terdapat tiga tahap pengujian asesmen kabel SKTM, yaitu pengujian VLF, pengujian tan delta dan pengujian PD. Ketiga tahap uji tersebut dilakukan dengan menggunakan alat uji berupa Megger TDM 45, seperti yang ditampilkan pada Gambar 5.

Gambar 5. Megger TDM 45 sebagai Alat Uji Asesmen Kabel

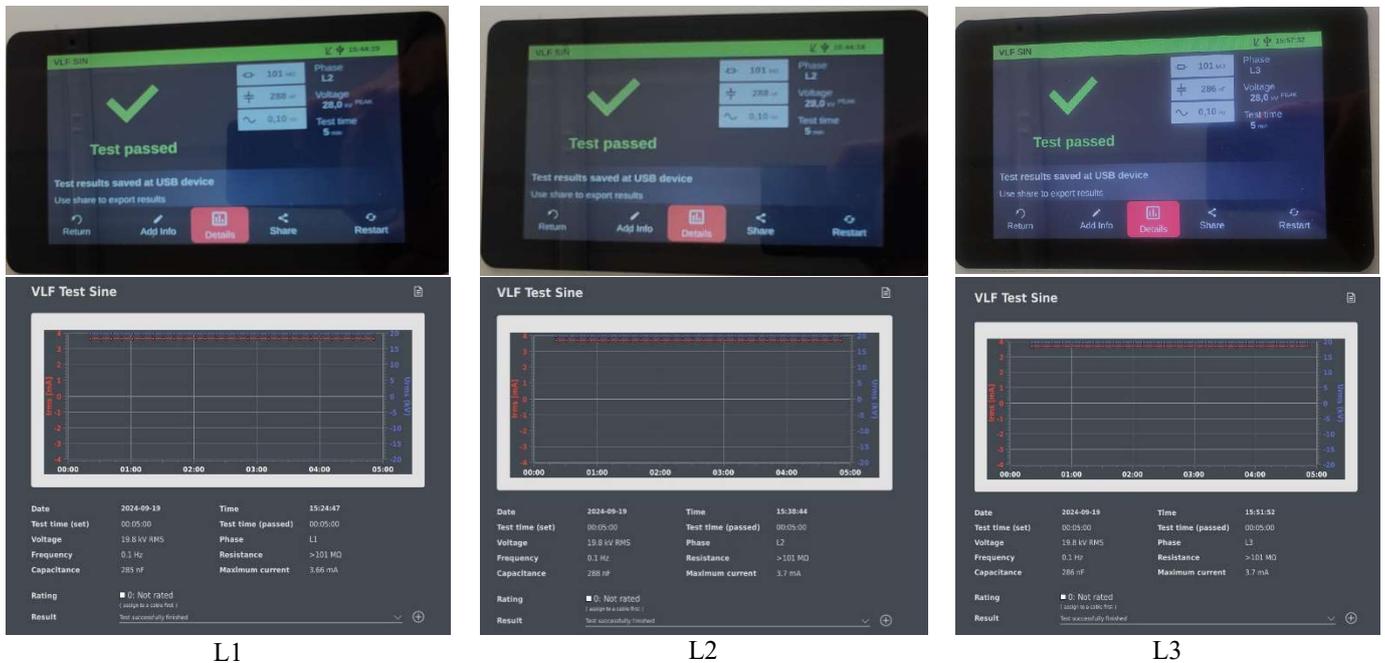
Tahap pertama yang dilakukan dalam serangkaian kegiatan asesmen kabel SKTM adalah pengujian VLF yang bertujuan untuk menguji tahanan isolasi kabel. Pengujian ini dilakukan selama 5 menit dengan frekuensi 0,1 Hz pada tegangan 20 kV rms. Hasil pengujian VLF ditunjukkan pada Gambar 6.

Gambar 6. Hasil Pengujian VLF Pada Setiap Fasa

Gambar 6 menunjukkan hasil dari pengujian VLF pada setiap fasa (L1, L2, L3) di Penyulang MLK pada segmen GI – Gardu PKT, dimana hasil tersebut menunjukkan bahwa tahanan isolasi kabel lulus dalam pengujian VLF. Segmen kabel yang telah dinyatakan lulus uji VLF kemudian dilakukan pengujian tan delta. Pengujian tan delta bertujuan untuk menguji kelembaban keseluruhan pada segmen kabel. Pengujian ini dilakukan dalam 3 tahap, yaitu pengujian dengan tegangan 0,5 U_0 , 1,0 U_0 , dan 1,5 U_0 ; dimana U_0 = tegangan 11,5 kV rms. Hasil pengujian tan delta ditunjukkan pada Gambar 7.

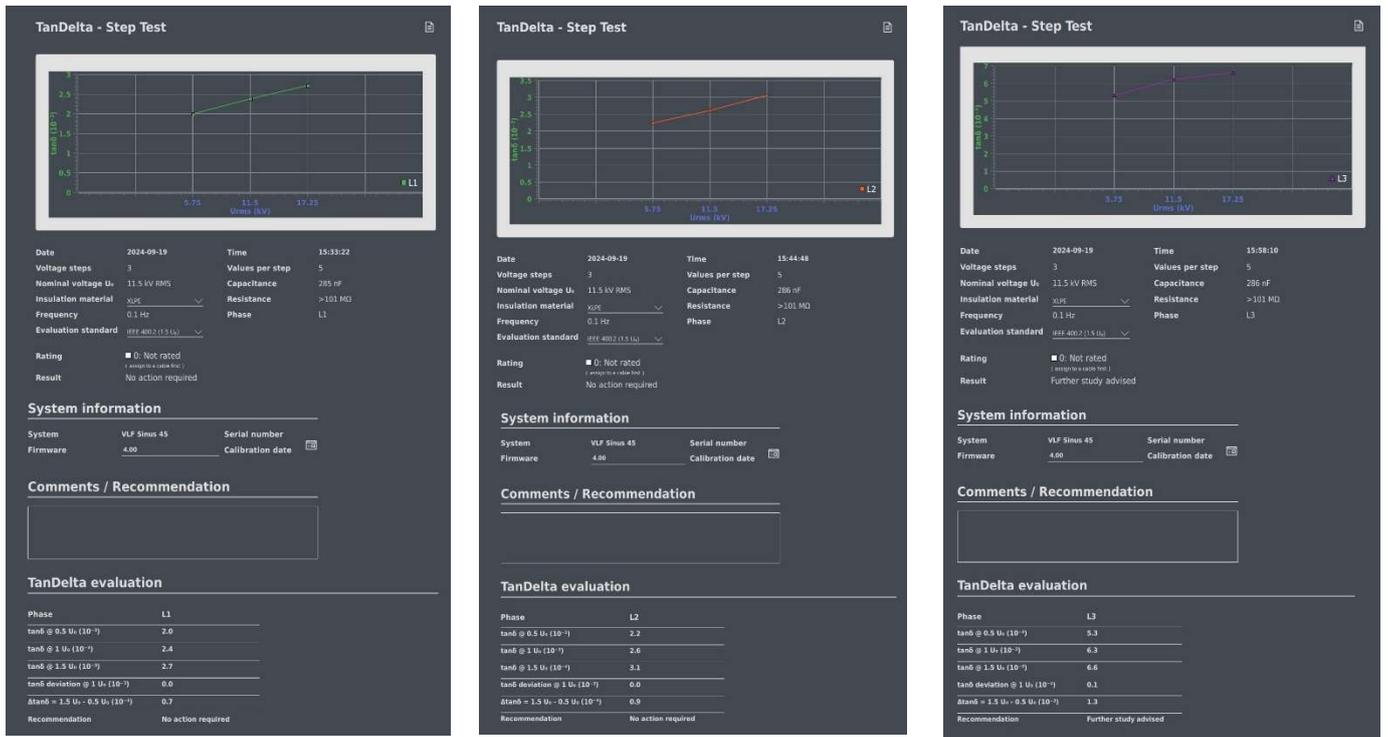
Gambar 7. Hasil Pengujian TD Pada Setiap Fasa

Gambar 7 menunjukkan hasil dari pengujian tan delta yang telah dilaksanakan, dimana setiap fasa pada kabel tersebut diuji dengan tegangan 8 kV rms, 16 kV rms, 20 kV rms, seperti yang yang telah dijelaskan di atas. Hasil pengujian tan delta secara lebih jelas ditunjukkan pada Tabel2.

Berdasarkan data hasil pengujian tan delta pada Tabel 2, diketahui bahwa nilai tan delta pada masing-masing fasa tergolong dalam kategori baik sesuai dengan standar nilai yang diterapkan di PLN Unit Induk Distribusi Jawa Barat, seperti yang ditampilkan pada Gambar 8. Hal ini menandakan bahwa kualitas isolasi kabel penyulang MLK pada segmen GI – Gardu PKT masih tergolong baik dan dapat dilanjutkan dengan pengujian terakhir.

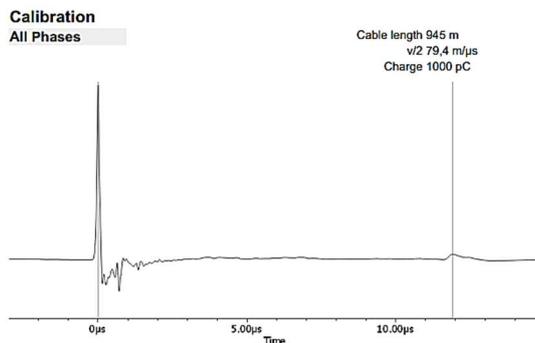
discharge pada kabel tersebut serta rekomendasi yang diberikan untuk tindak lanjut temuan pada pengujian ini. Namun demikian, sebelum dilaksanakan pengujian PD, perlu melakukan kalibrasi terlebih dahulu. Kalibrasi bertujuan untuk meredam *noise* maupun getaran yang timbul akibat lingkungan pengujian sekitar, sehingga dapat memberikan hasil uji yang akurat. Hasil dari kalibrasi tersebut ditunjukkan pada Gambar 9, dimana kalibrasi dilakukan dengan skala 1000 pC dengan nilai *velocity propagation* sebesar 79,4 m/ μ s.

Gambar 9. Hasil Kalibrasi Ketiga Fasa Sebelum Uji PD

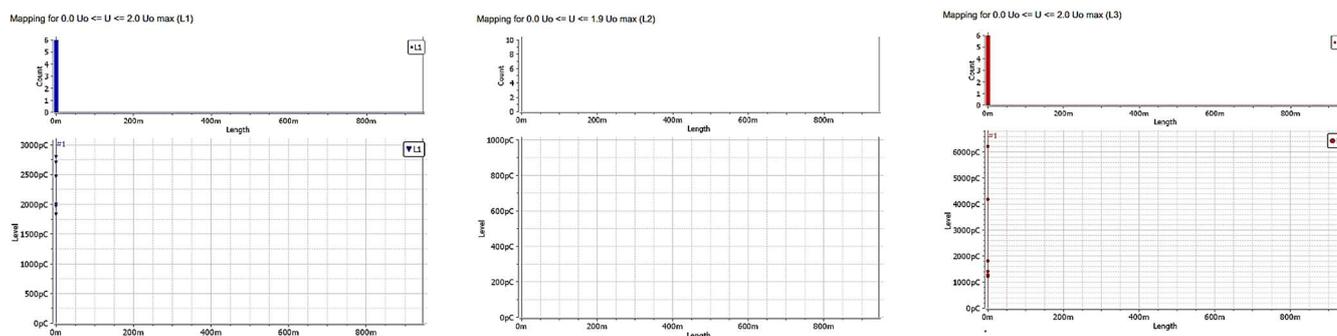
Selain itu, pada pengujian PD ini juga diperoleh *mapping* PD pada setiap fasa seperti yang ditunjukkan pada Gambar 12, dimana diketahui adanya *partial discharge* yang muncul saat *mapping* PD pada L1 dan L3, yaitu *partial discharge* sebesar 2800 pC untuk L1 dan 6000 pC untuk L3 pada Lokasi 0 meter, tepatnya pada terminasi yang ada di sisi GI. Mengacu pada standar penilaian besar muatan PD, maka hasil dari *mapping* PD tersebut menunjukkan bahwa nilai PD pada L1 termasuk dalam kategori waspada, sedangkan nilai PD pada L3 termasuk dalam kategori buruk. Temuan *partial discharge* ini tentunya menjadi potensi yang dapat menyebabkan gangguan di masa mendatang, sehingga perlu segera dilakukan perbaikan tindak lanjut.

Gambar 12. Grafik *Mapping* PD pada Pengujian PD

Untuk memberikan rekomendasi perbaikan atas temuan pada *mapping* PD tersebut, maka dilakukan pengecekan secara visual pada terminasi penyulang MLK yang ada di GI Majalaya. Secara visual *heater* yang ada pada kubikel di GI tersebut menyala (panas) dengan baik, namun demikian ditemukan adanya anomali pada indoor terminasi, yaitu berupa adanya karat atau korosi pada sambungan sepatu kabel di indoor terminasi kabel tersebut, khususnya pada L1 dan L3. Adanya korosi dalam hal ini dapat disebabkan oleh kesalahan atau kurang tepat dalam pemasangan indoor terminasi pada kubikel GI, sehingga dapat menimbulkan *partial discharge* yang pada akhirnya menyebabkan korosi pada sepatu kabel yang terpasang di terminasi tersebut. Oleh karena itu, perlu dilakukan pemeliharaan indoor terminasi dengan menggunakan cairan alkohol 70% dan sakaphen yang berfungsi untuk menghilangkan karat pada titik sambung. Pemeliharaan terminasi ini wajib dilaksanakan sebelum sistem dapat diberi tegangan atau dinormalkan kembali. Adapun dokumentasi pemeliharaan indoor terminasi sebagai tindak lanjut temuan asesmen kabel ditunjukkan pada Gambar 13. Meski demikian, secara keseluruhan hasil dari pelaksanaan asesmen kabel pada penyulang MLK segmen GI – Gardu PKT mempunyai hasil yang baik, sehingga setelah tindak lanjut temuan selesai dikerjakan penyulang tersebut dapat dinormalkan atau diberi tegangan dan beban kembali seperti semula. Rekomendasi lain yang diberikan adalah perlu dilakukan kembali asesmen kabel pada segmen tersebut dalam waktu 6 bulan kemudian.

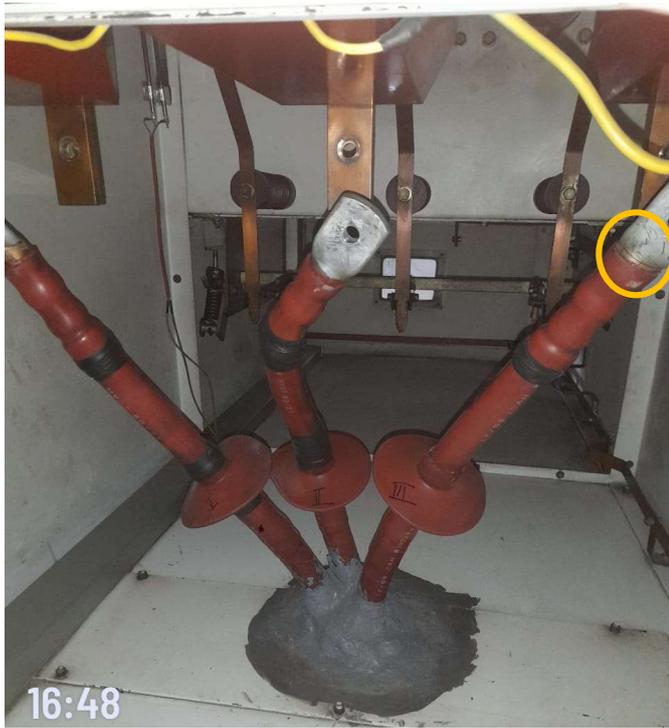
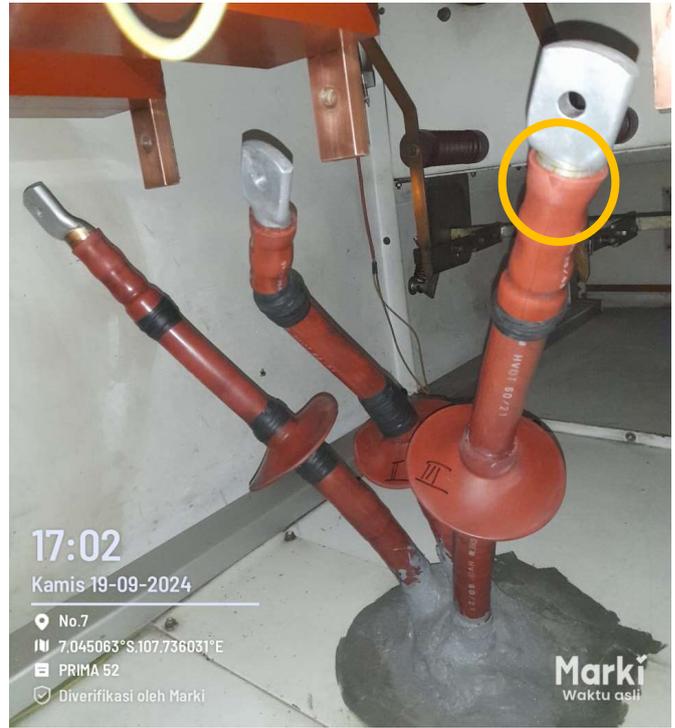
Sebelum Pemeliharaan Terminasi

Sesudah Pemeliharaan Terminasi

Gambar 13. Tindak Lanjut Temuan Asesmen Kabel Penyulang MLK Segmen GI – Gardu PKT

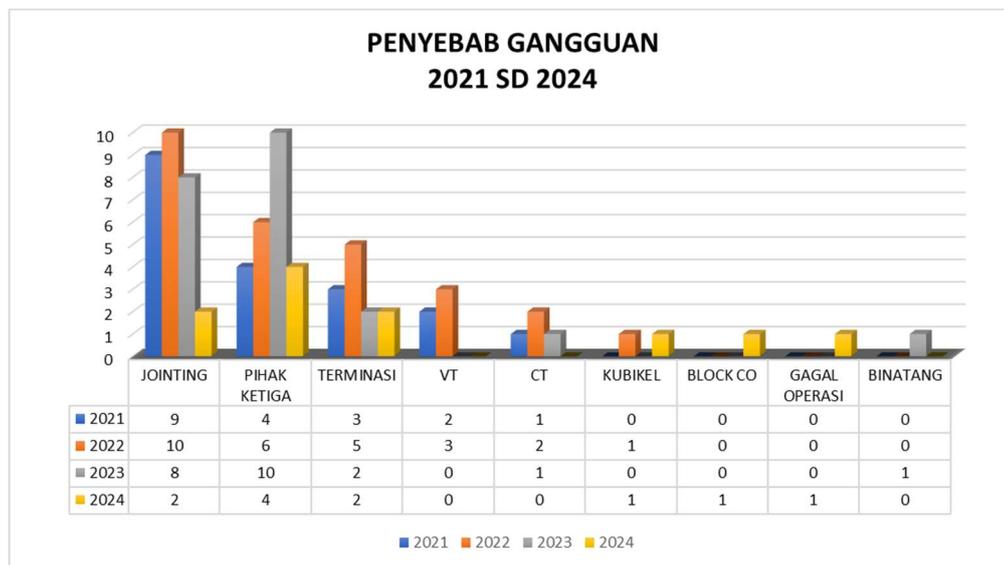
Gambar 14. *History* Penyebab Gangguan SKTM di PLN ULP Prima Majalaya Tahun 2021 – 2024

Berdasarkan Gambar 14, dapat diketahui bahwa pada tahun 2024 gangguan SKTM akibat jointing dan terminasi mengalami penurunan yang cukup signifikan dibandingkan tahun 2021 hingga 2023. Hal ini membuktikan bahwa pelaksanaan asesmen kabel mempunyai peranan penting dalam pemeliharaan prediktif maupun preventif yang dapat dilakukan guna meningkatkan kehandalan sistem distribusi tenaga listrik, khususnya di PLN ULP Prima Majalaya. Dengan adanya pelaksanaan asesmen kabel SKTM dapat
